# FERRIMAQ®

## ACERO CORTEN

### 2 TIPOS DE ACERO (Calidad A superior a la B)

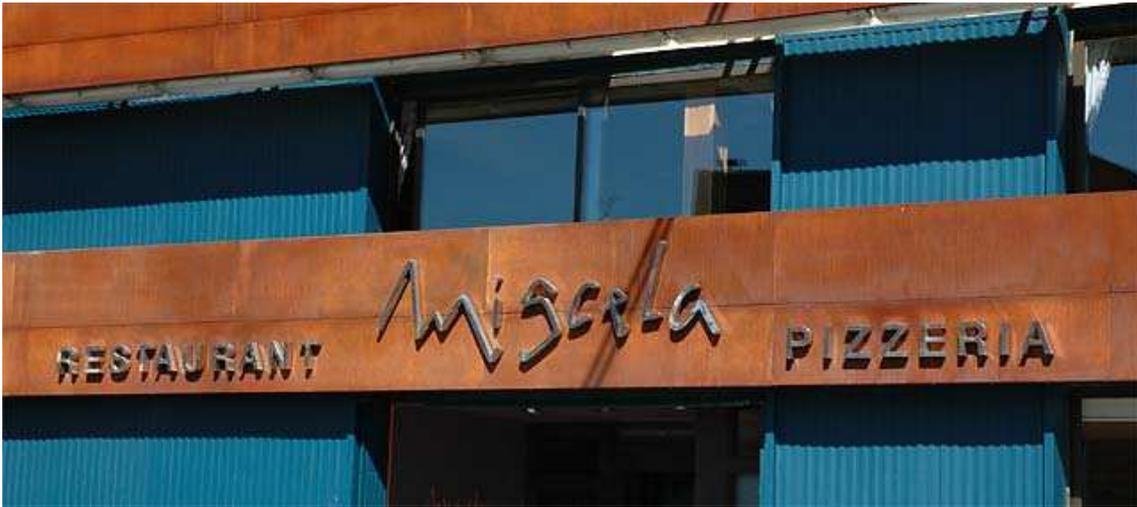
Combinación de acero corten y acero inoxidable.

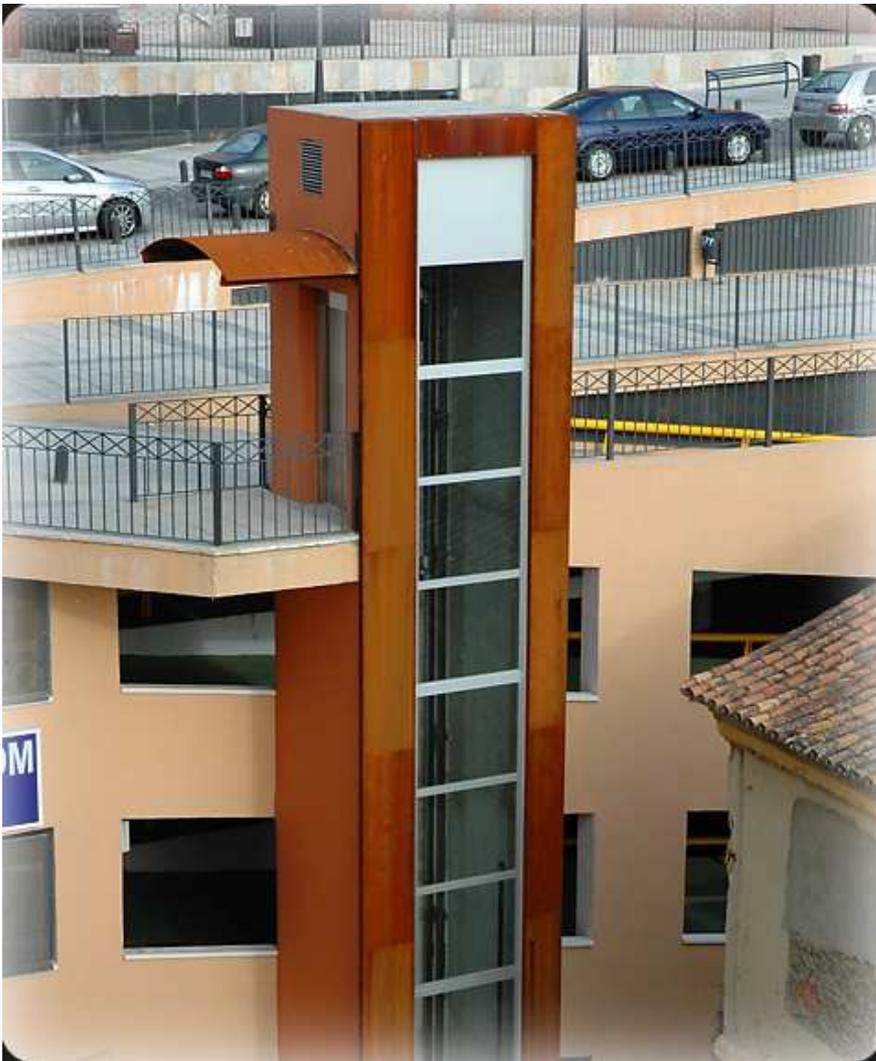
En este caso se ha utilizado como parte de la caja de un ascensor.

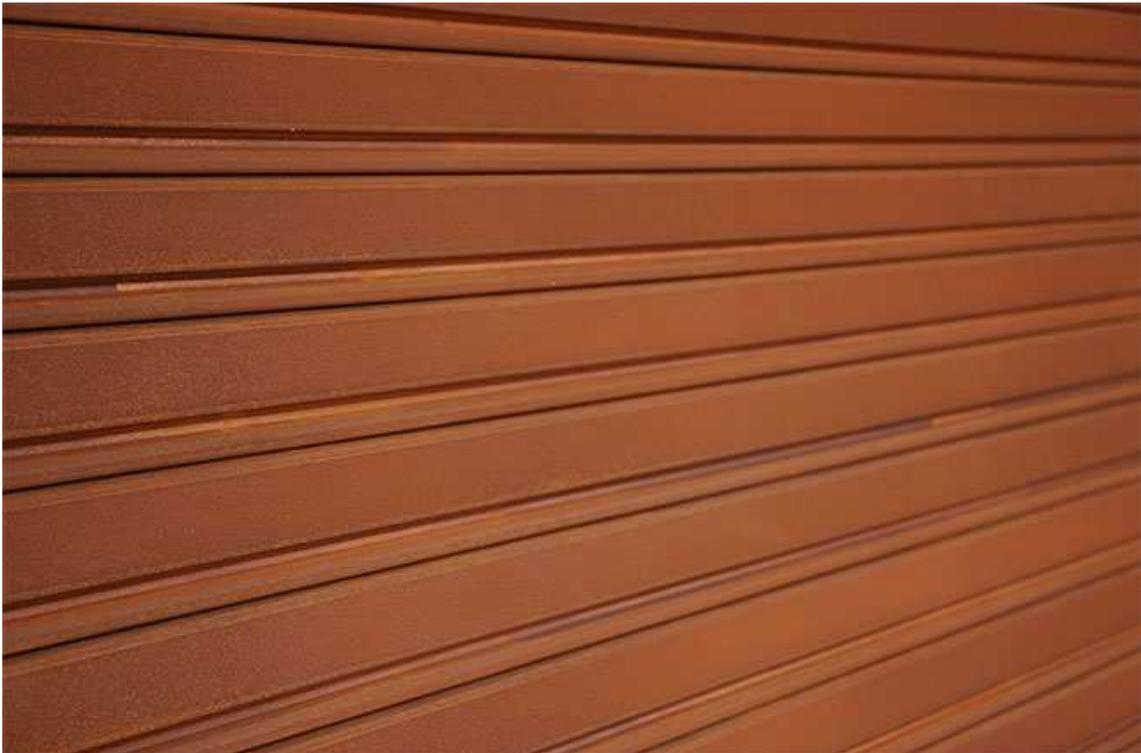
Esta persiana se ha elaborado laminando laminas de acero corten de 8 décimas. Las características son muy concretas, ya que ha necesitado el activador de óxido y el baño de paro. Además de propiedades antivandálicas, ya que se puede volver a tratar insitu, en caso de graffitis u otro tipo de pintadas.

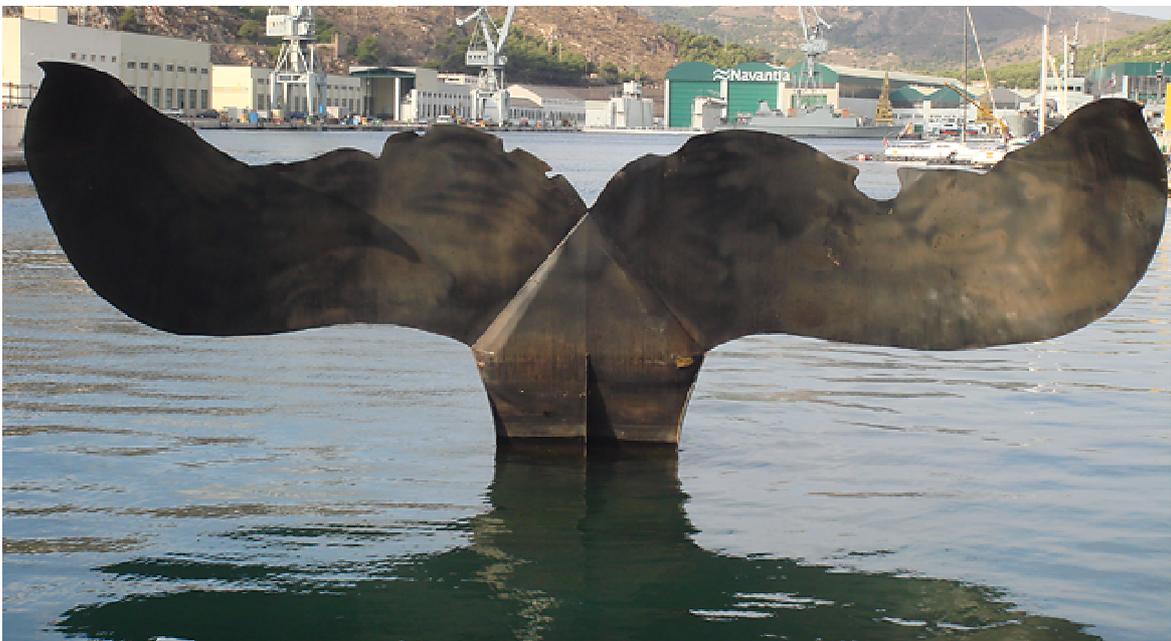
(Cola de ballena, Fernando Sáez de Elorrieta. Puerto de Cartagena)

El conjunto está realizado en chapa de 20 mm. con corte láser, en la que se ha parado la primera fase de oxidación.

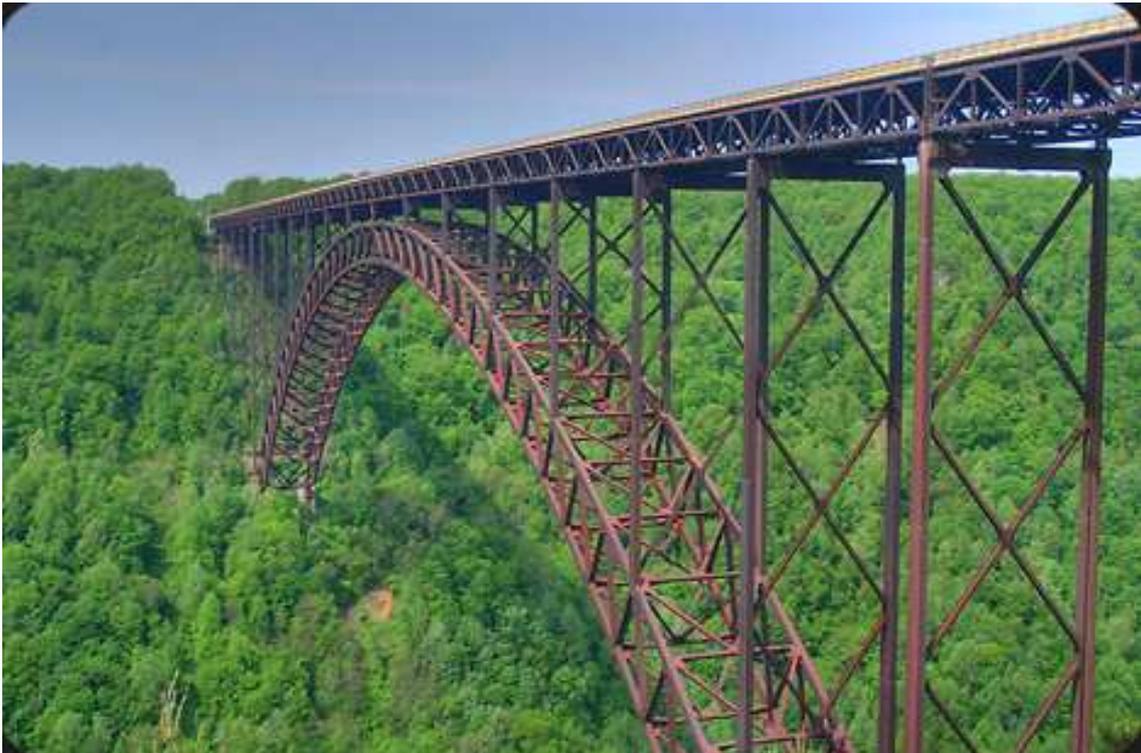
(Fayetteville, EUA)

Este puente, construido en 1.977, fue durante mucho tiempo, el más largo del mundo construido en acero corten.

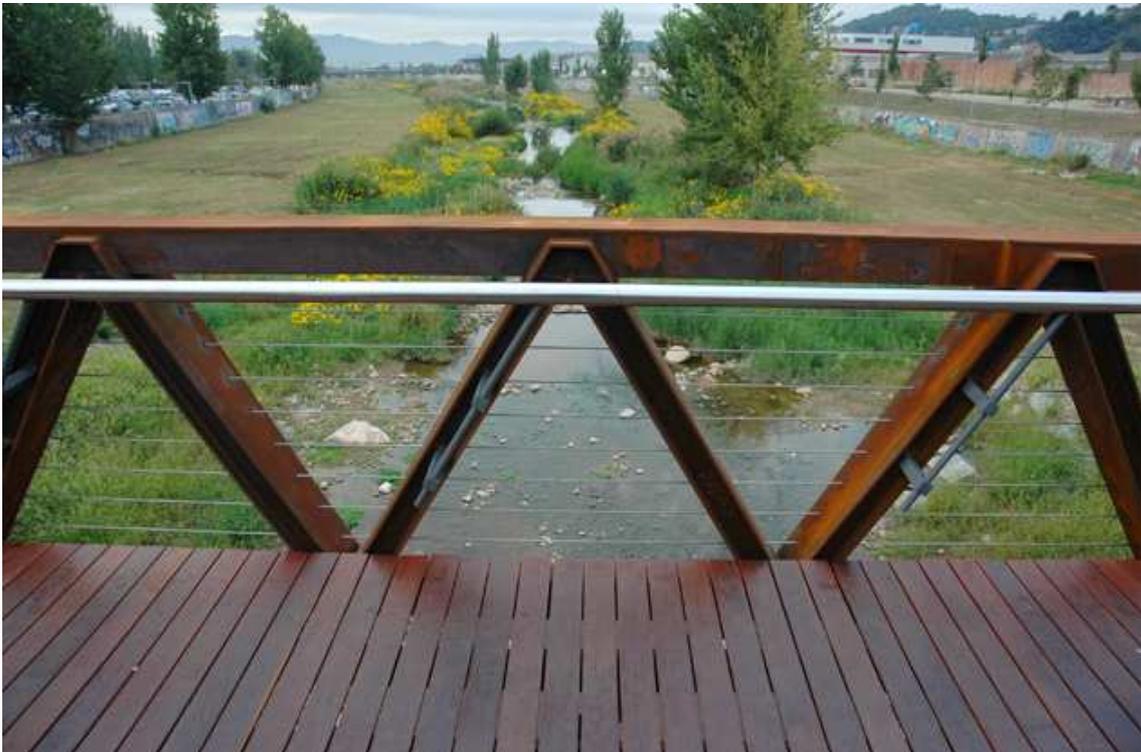
puente construido sobre dos pilares de hormigón, estructura en acero corten, cables de acero inoxidable de 8 mm y pasarela en madera de IPE. Lo realmente impresionante de este proyecto es que todas las vigas y perfiles son chapa doblada.

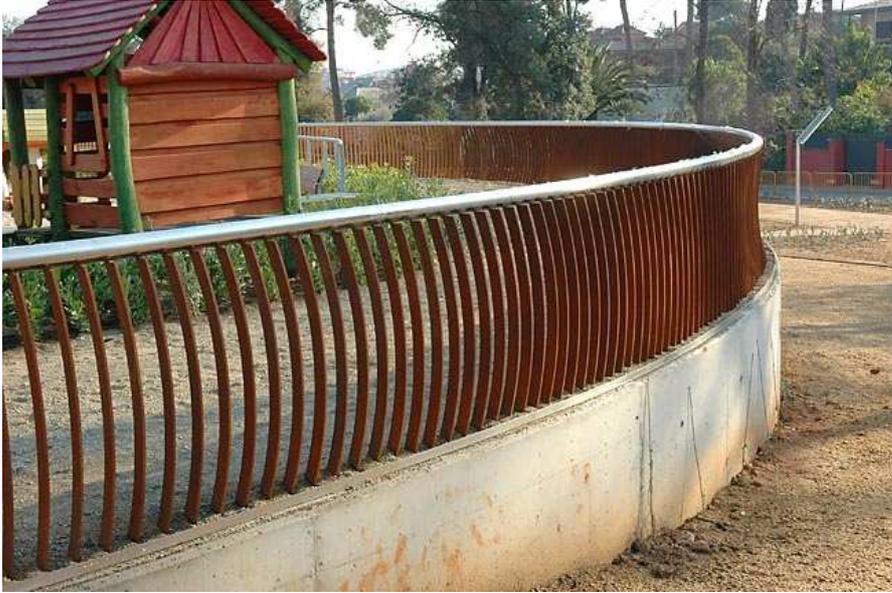
Esta barandilla consta de 530 lamas de acero corten de 10 mm cortadas a laser, el pasamanos está realizado con tubo de acero inoxidable de 100 mm de diámetro con doble curva. Cada lama aumenta en tres milímetros la anterior, con todo ello se ha obtenido un efecto visual único.

La oxidación ha sido al natural, entre 6 y 8 meses, lo que produce distintas tonalidades en el corten, aunque al tacto mancha.

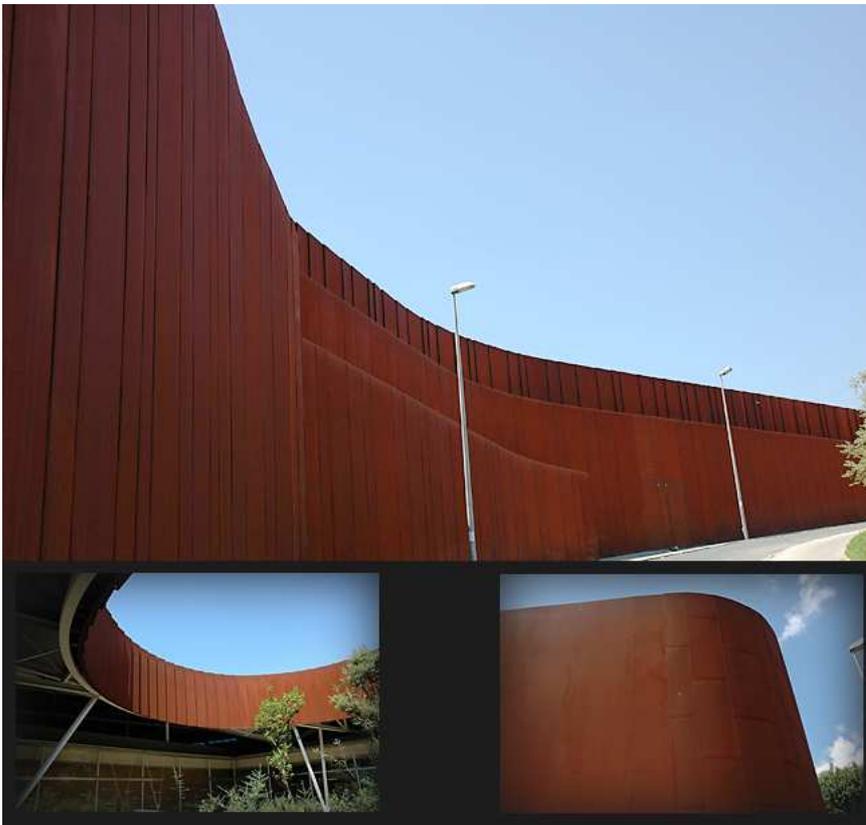
Gigantesca pared de más de catorce metros de altura. El conjunto de la obra es un sinfín de chapas en acero corten solapadas y soldadas meticulosamente formando un plano perfecto.
